Informe de irregularidades/deficiencias detectadas

1. Información general de la visita					
Fecha:	15 de octubre de 2025		Hora:	10H30	
Provincia:	AZUAY	Cantón:	SANTA ISABEL	Sector:	Mollopongo, límite entre las provincias de Azuay y El Oro
Área:	Gobernador del Azuay, Ministerio de Infraestructura y Transporte, Secretaría de Gestión de Riesgos zonal 6, Ministerio de Inclusión Social				
Lugar:	Puente Mollopongo,

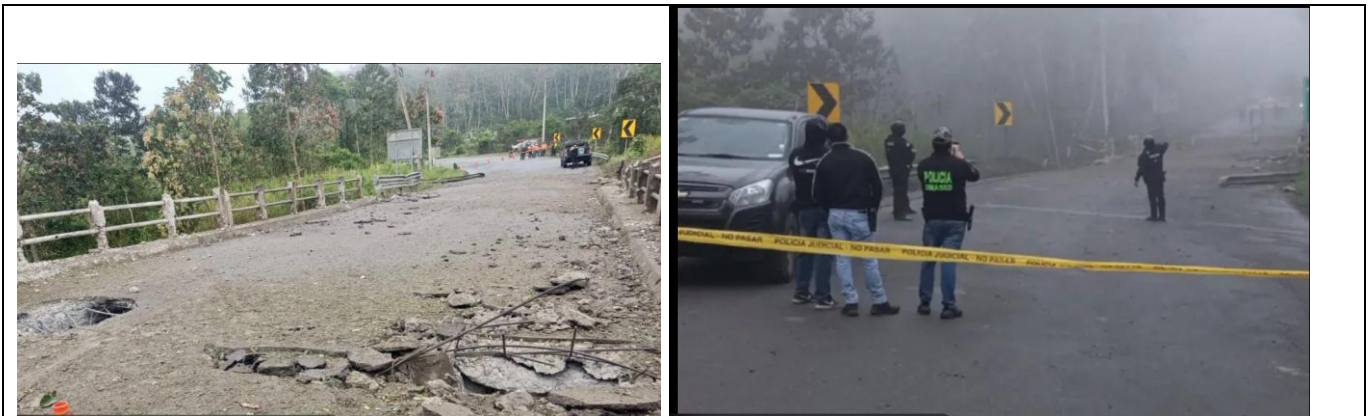
5. Anexo Fotográfico

3. Situación General					
<p>En horas de la madrugada del 15 de octubre de 2025, se registró una detonación con artefactos explosivos (cilindros de gas y materiales inflamables) en el Puente Mollopongo, ubicado en el kilómetro 123 de la vía Cuenca–Girón–Pasaje.</p> <p>El evento ocasionó daños estructurales parciales al puente y afectaciones materiales a vehículos que transitaban por el sector, incluyendo un bus interprovincial, cuyo conductor resultó herido.</p> <p>La Policía Nacional acordonó el área e inició las pericias correspondientes, mientras que personal del GIR y Fuerzas Armadas procedió a verificar la inexistencia de otros artefactos. El Ministerio de Transporte y Obras Públicas (MTO) dispuso la inspección técnica de la estructura y la suspensión temporal del tránsito vehicular por razones de seguridad.</p> <p>El hecho se encuentra bajo investigación por presunto acto de terrorismo, dentro del contexto de los recientes atentados con explosivos registrados en distintas vías nacionales.</p>
